Elaboración de un sistema de información geográfica para el monitoreo de pólderes en el Bajo Delta Bonaerense durante el período 1985-2005

Matías Gaute (a) Nicolás Mari (b), Esteban Borodowski (a) y Carlos Di Bella (b)

(a) Facultad de Agronomía de la Universidad de Buenos Aires. Pabellón Dasonomía. C 1417 DSQ, Capital Federal, Argentina.

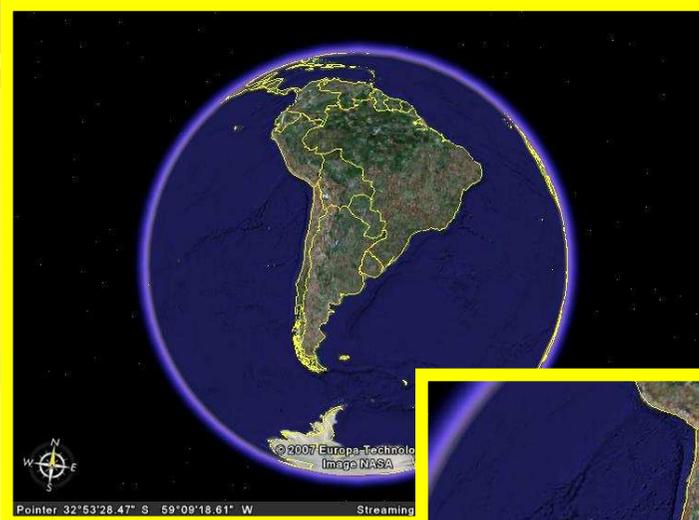
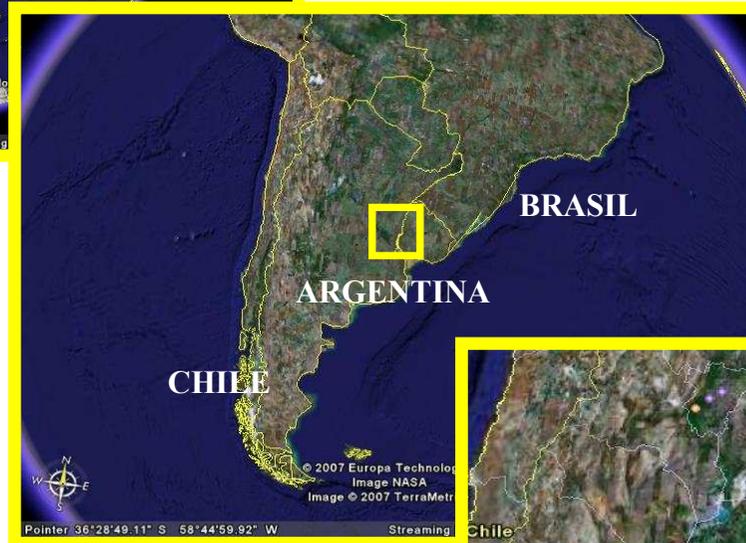
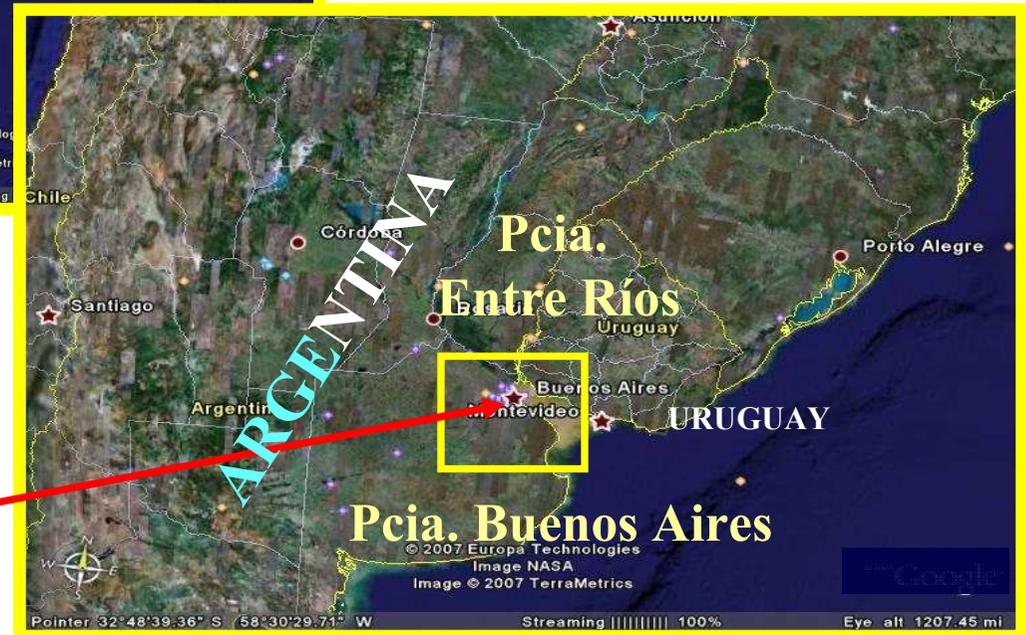
Ubicación geográfica

**DELTA DEL RÍO
PARANÁ**
